Parkraumerhebung vom 28.04.2015

### 36 Bestand

## 38 Verkehrliche Mängel

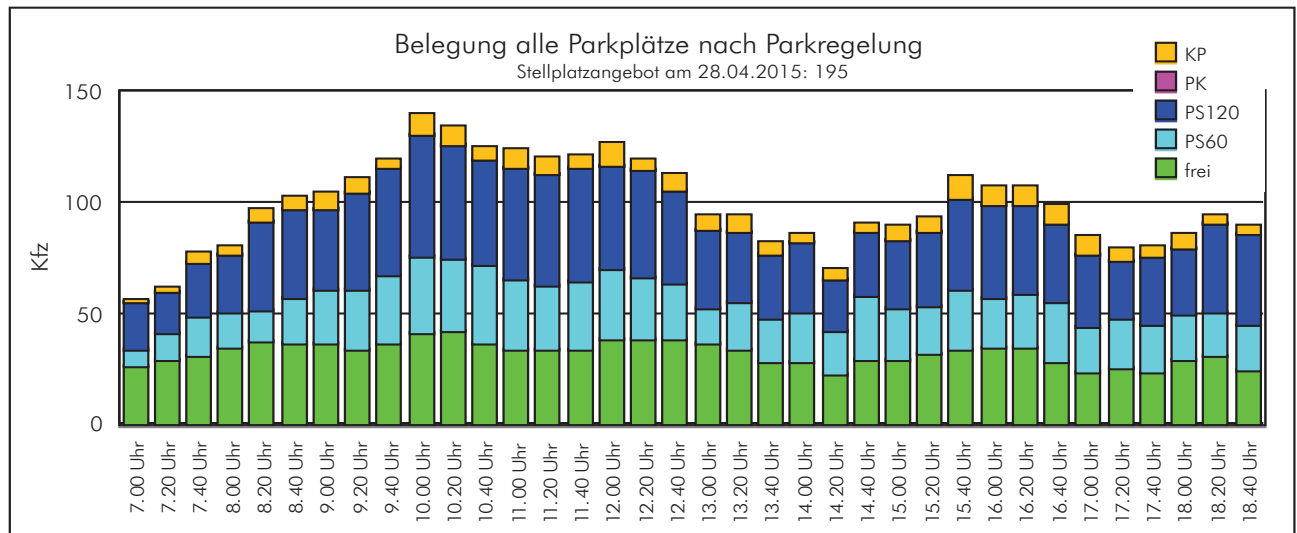
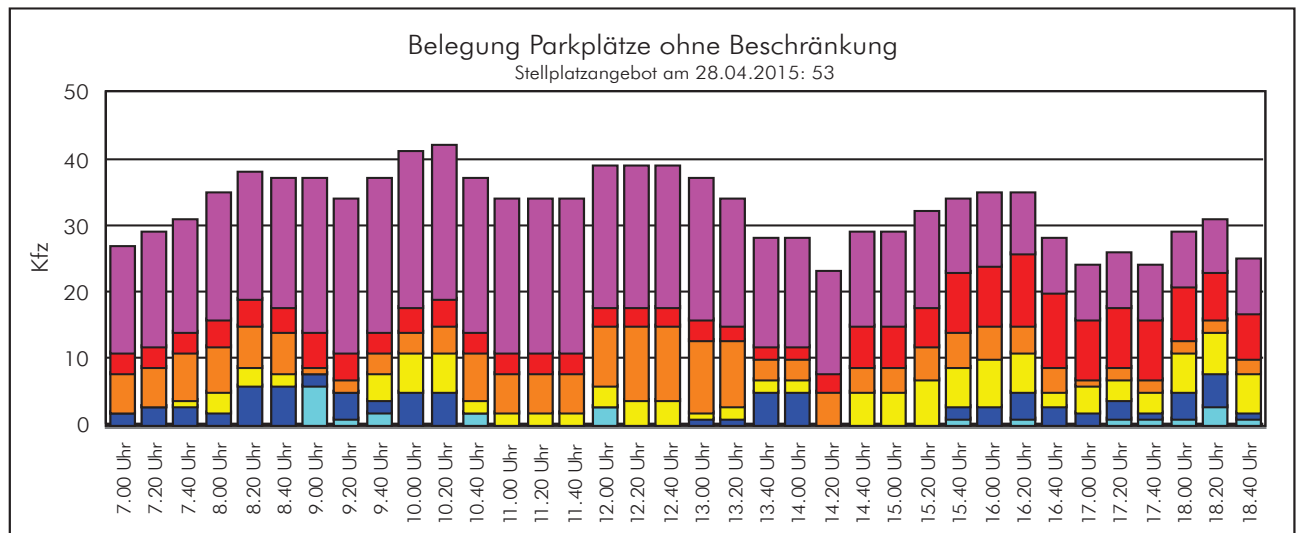
## 28 Belegung alle Parkplätze

- 241 bis 720 Min.
- 121 bis 240 Min.
- 61 bis 120 Min.
- 41 bis 60 Min.
- 21 bis 40 Min.
- bis zu 20 Min.

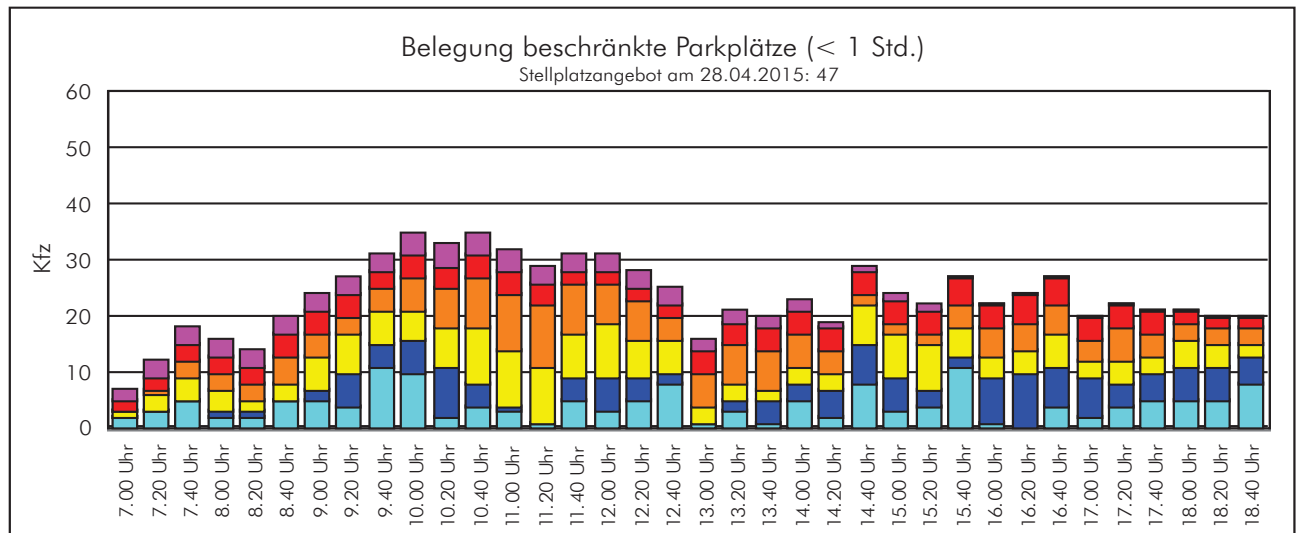
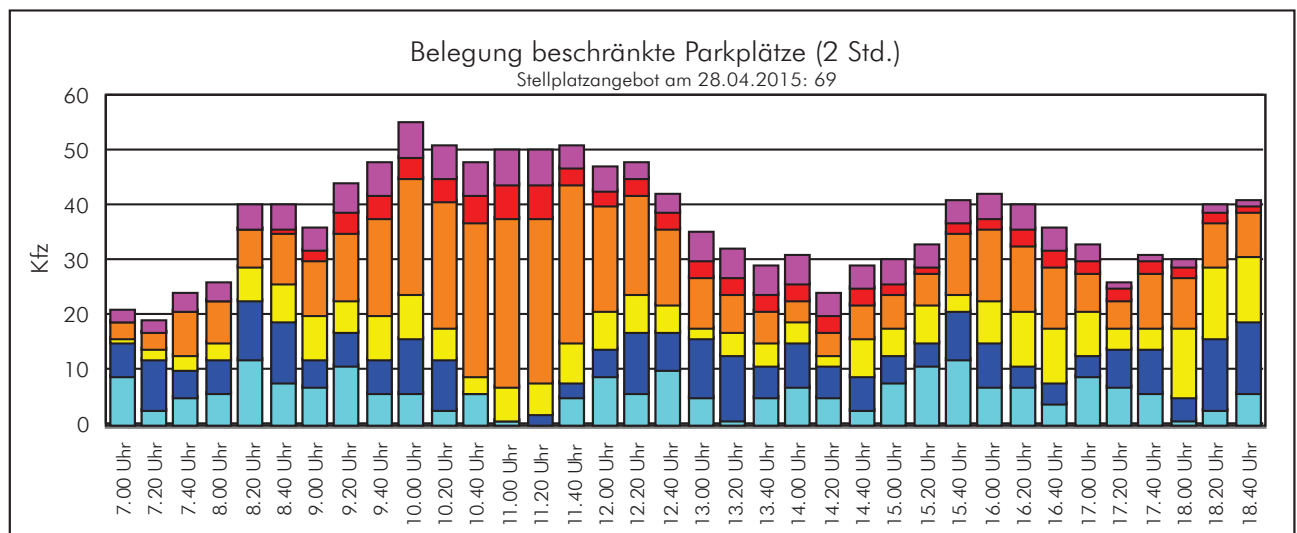
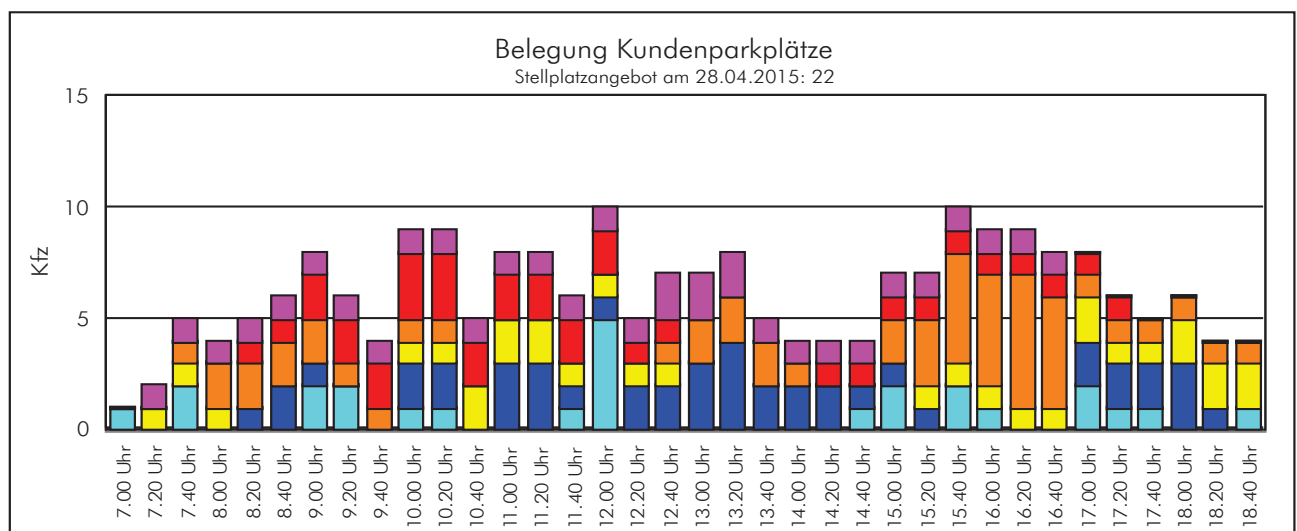
## 29 Belegung beschränkte Parkplätze und Kundenparkplätze

Parkraumerhebung vom 28.04.2015

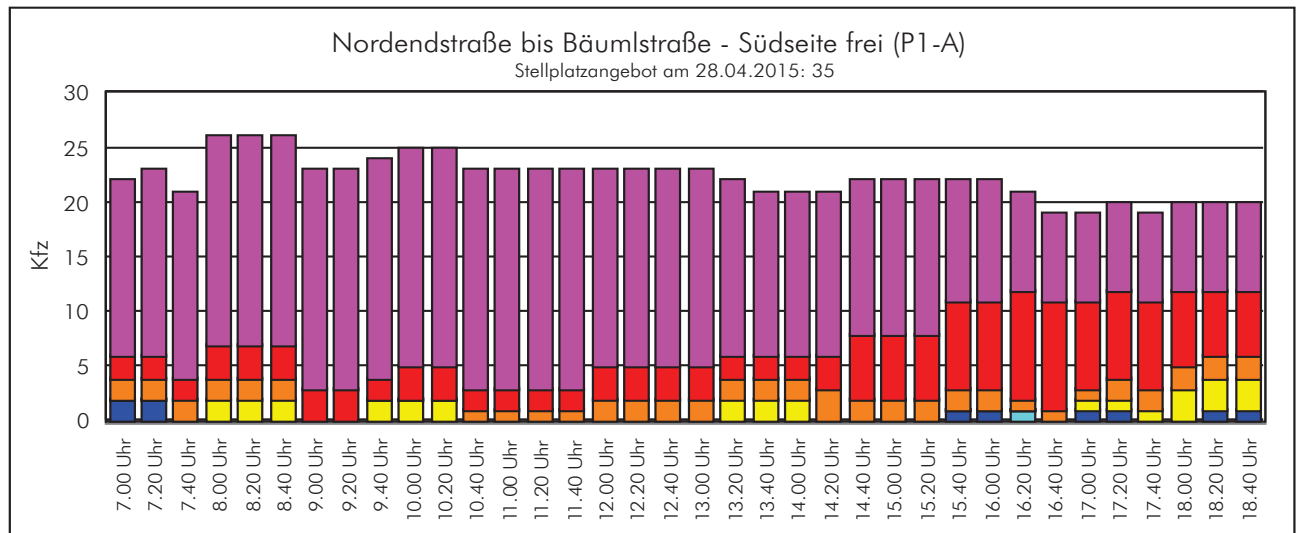
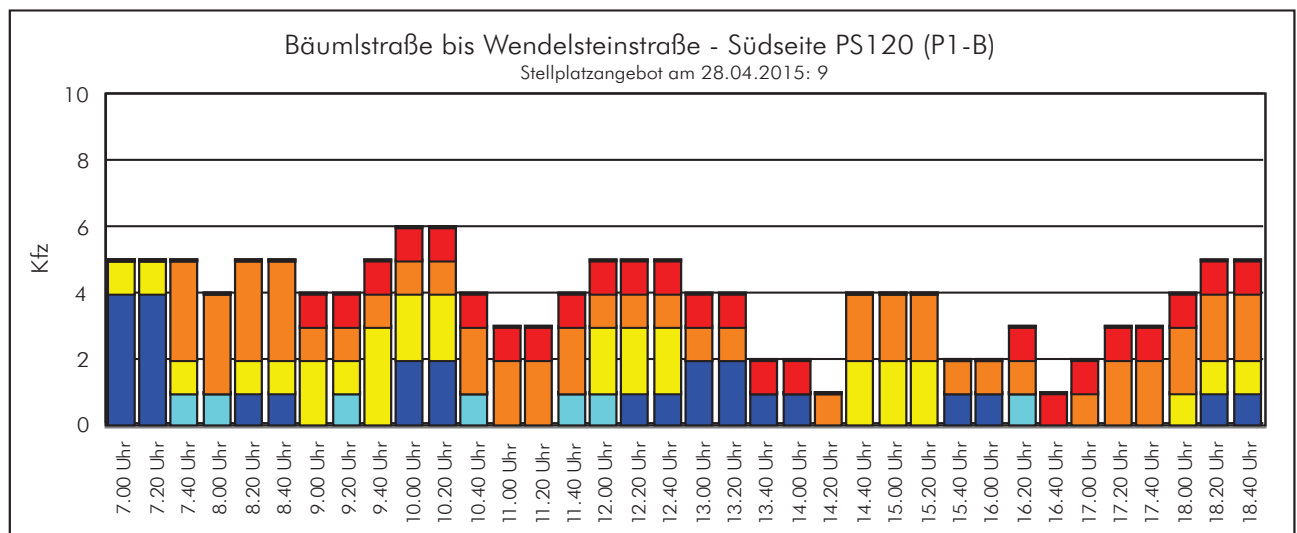
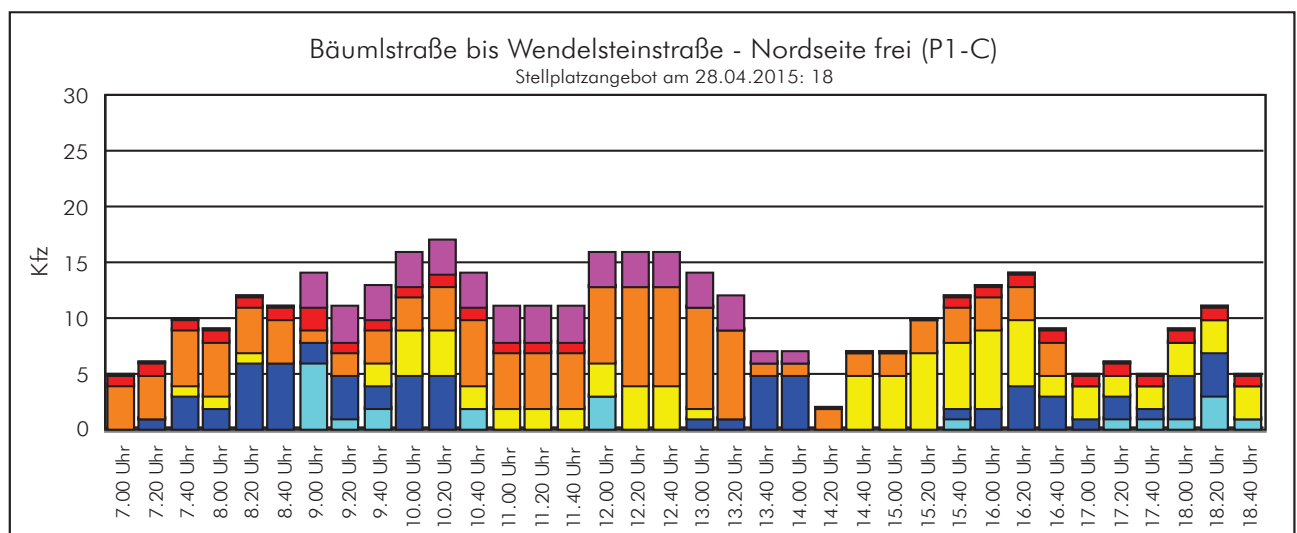
**30b Parkdauer Lochhauser Straße  
Gebiet P1-A bis C**  
Parkraumerhebung vom 28.04.2015

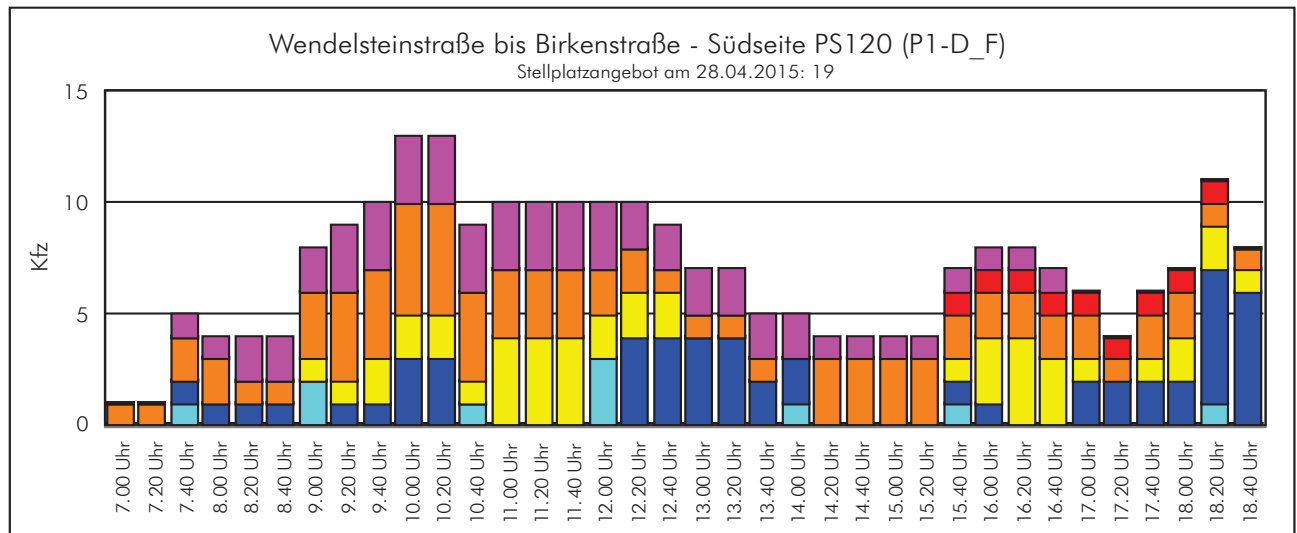
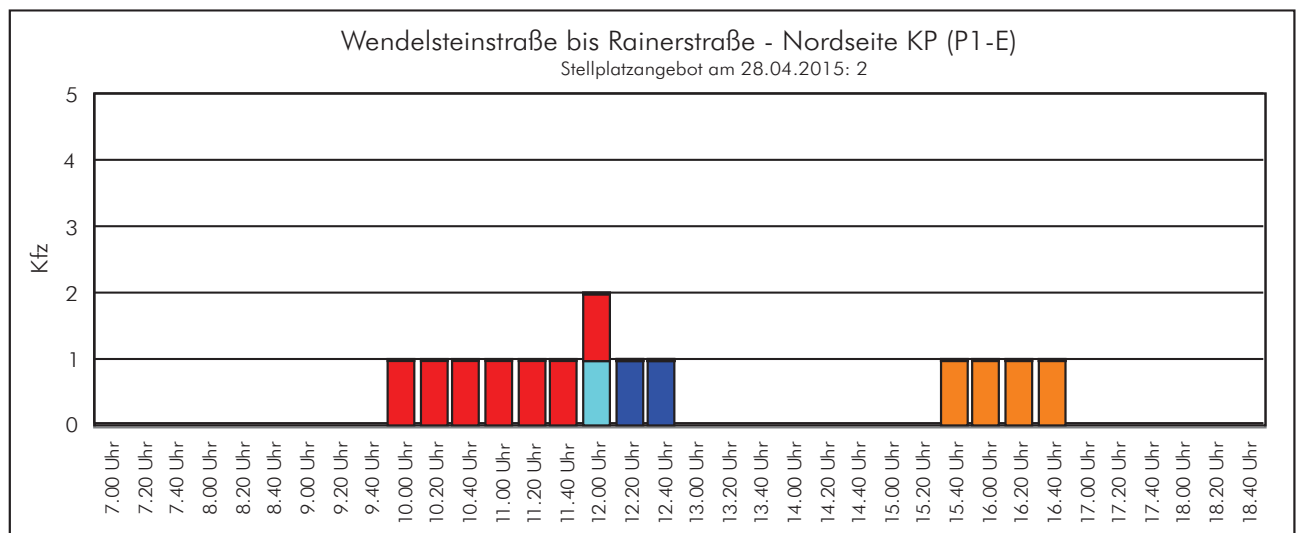
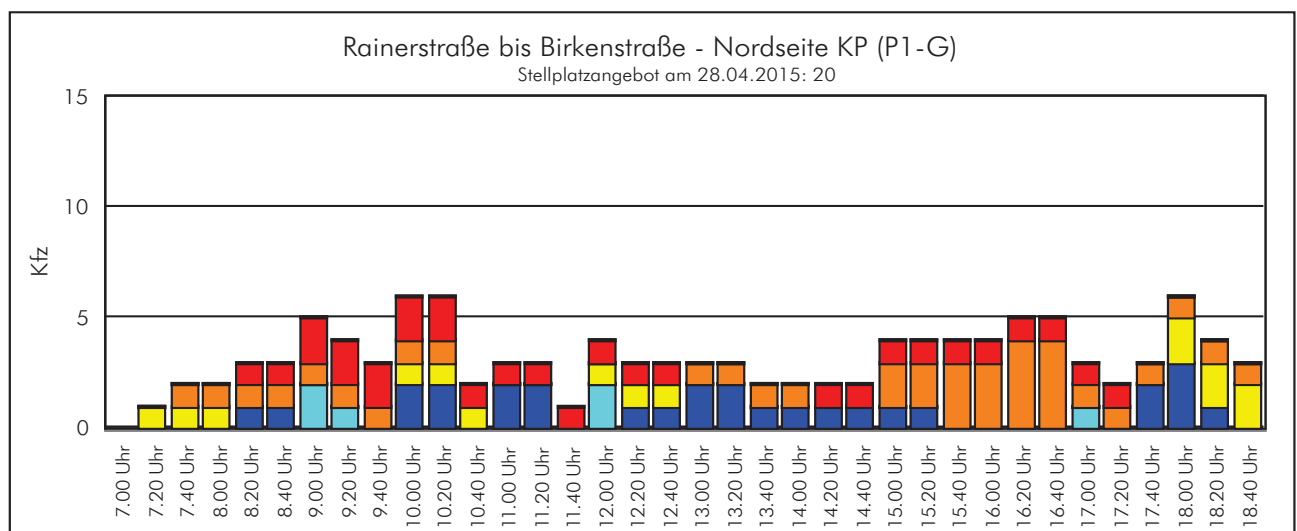
**30c Parkdauer Lochhauser Straße  
Gebiet P1-D bis G**  
Parkraumerhebung vom 28.04.2015

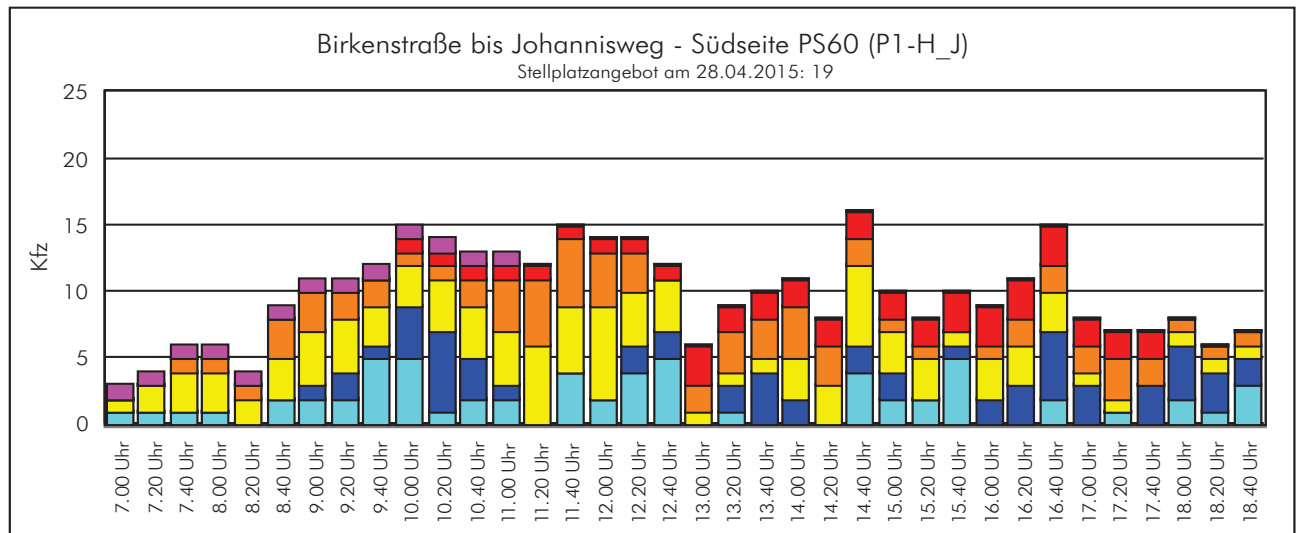
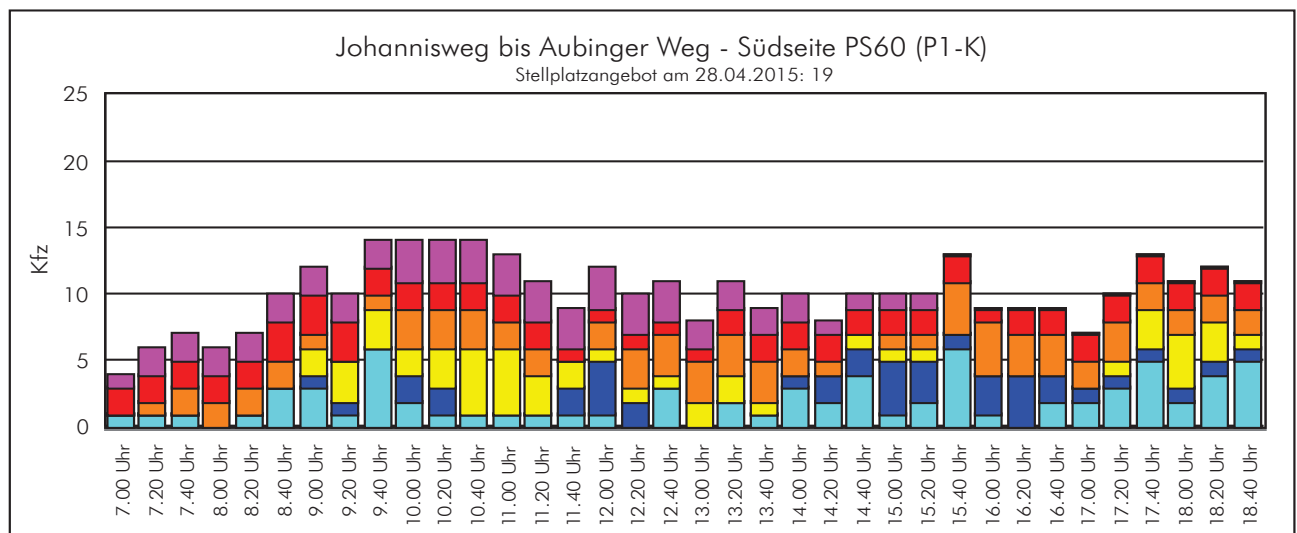
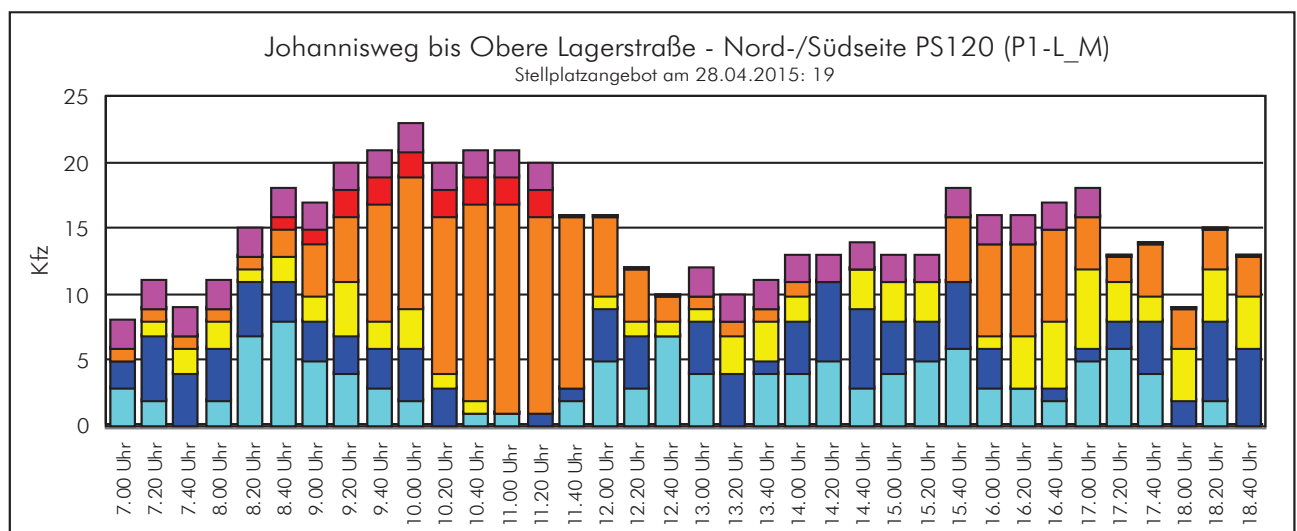
- 241 bis 720 Min.
- 121 bis 240 Min.
- 61 bis 120 Min.
- 41 bis 60 Min.
- 21 bis 40 Min.
- bis zu 20 Min.

**30d Parkdauer Lochhauser Straße  
Gebiet P1-H bis K**  
Parkraumerhebung vom 28.04.2015

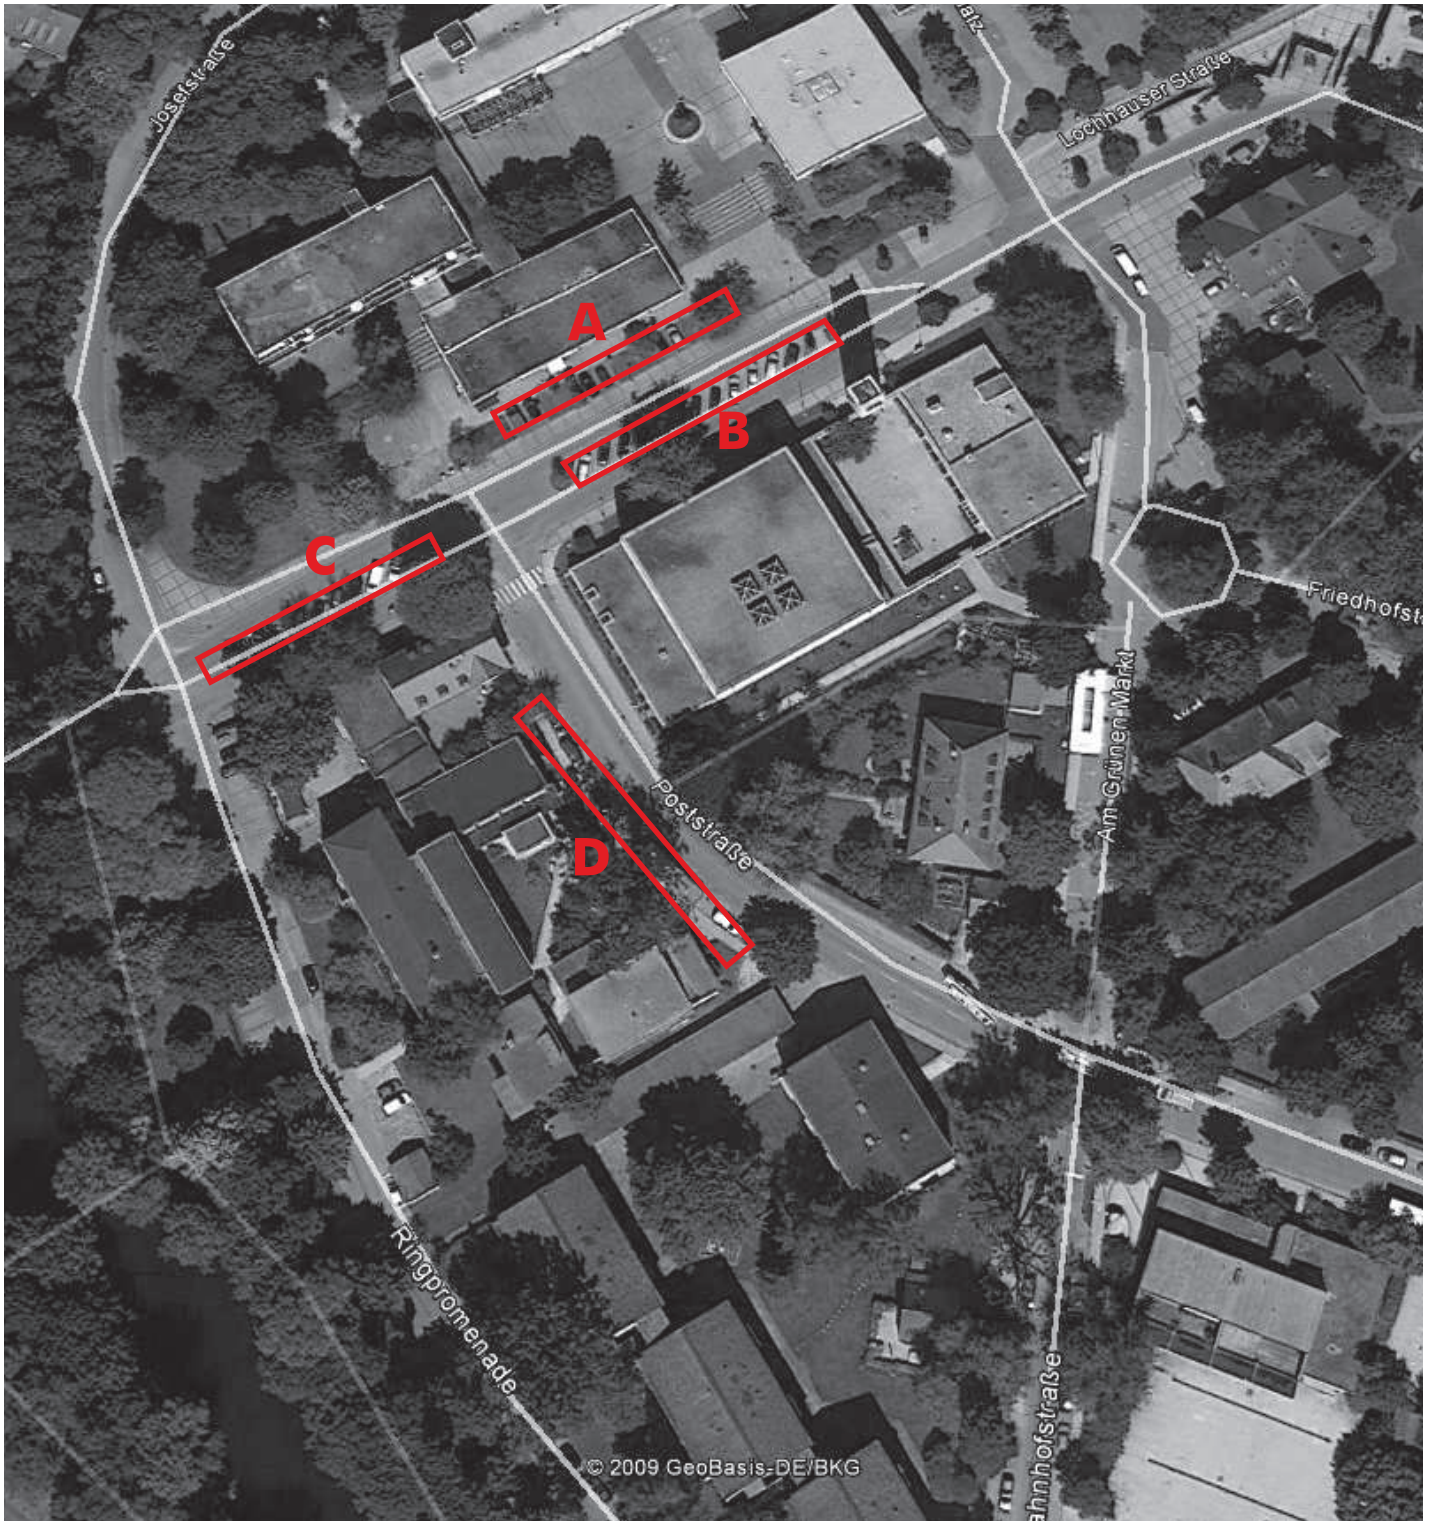
**31a Gebiet P2-A bis D  
Allinger Straße**

Parkraumerhebung vom 28.04.2015

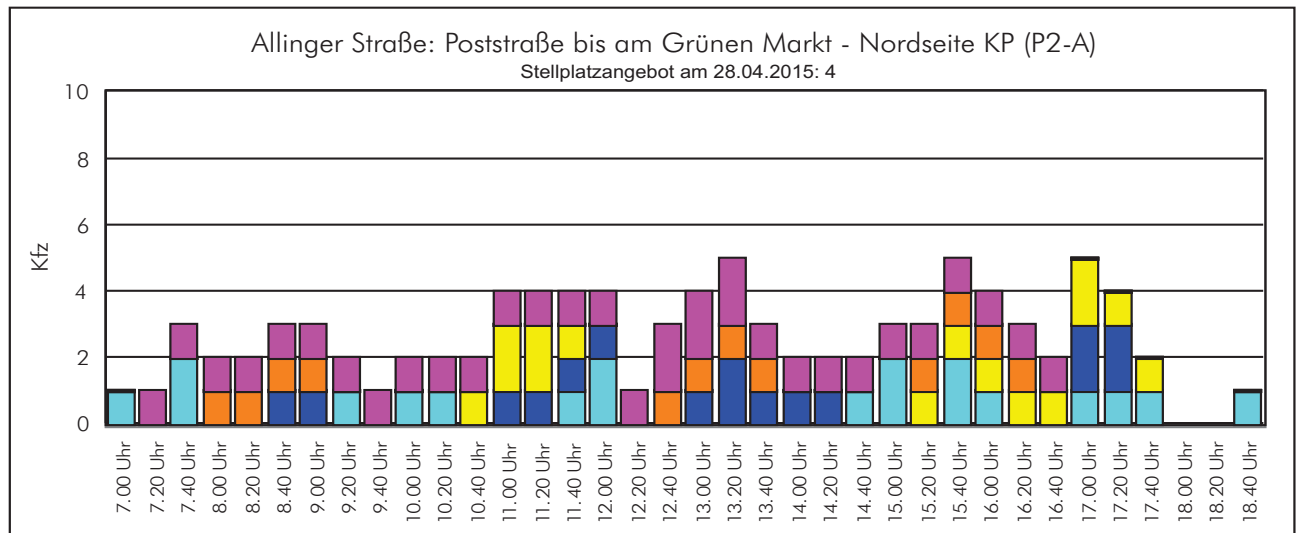
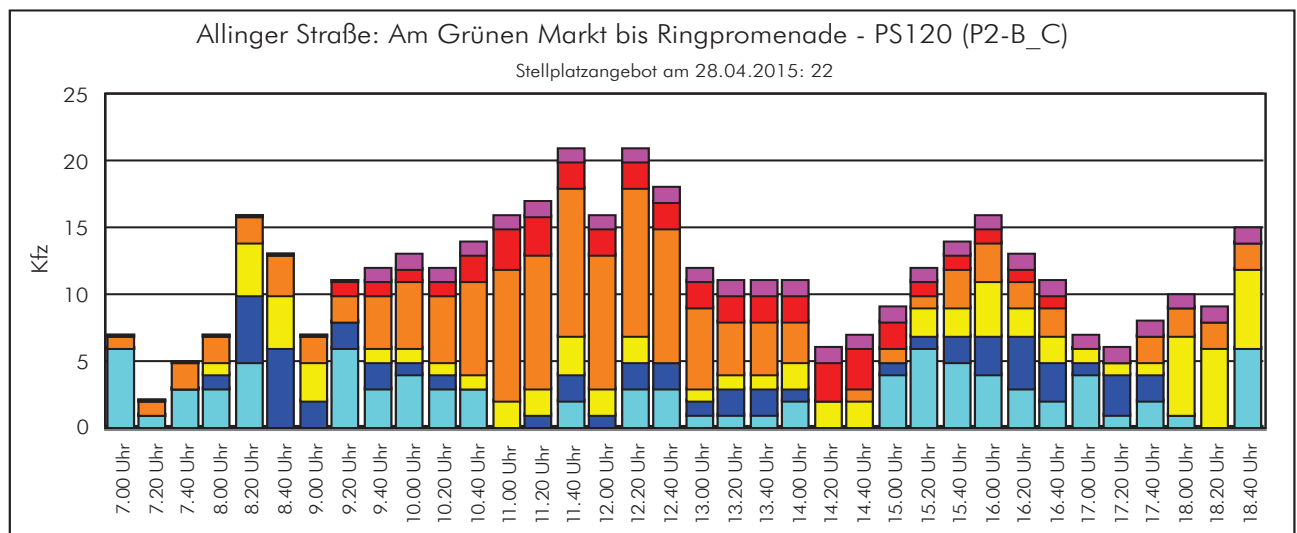
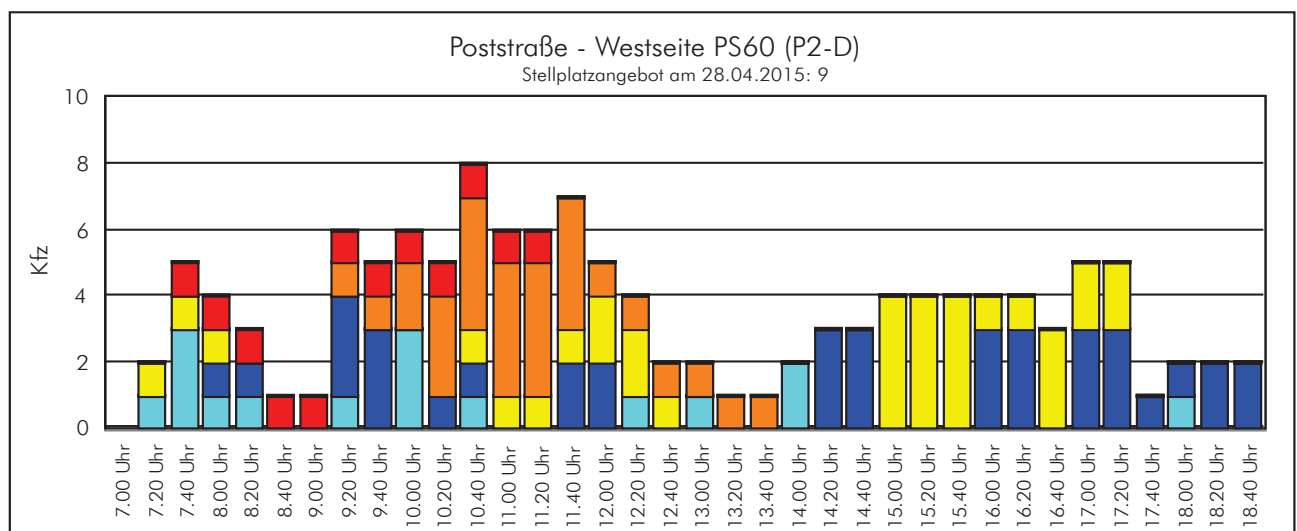
**31b Parkdauer Allinger Straße/  
Poststraße, Gebiet P2-A bis D**  
Parkraumerhebung vom 28.04.2015

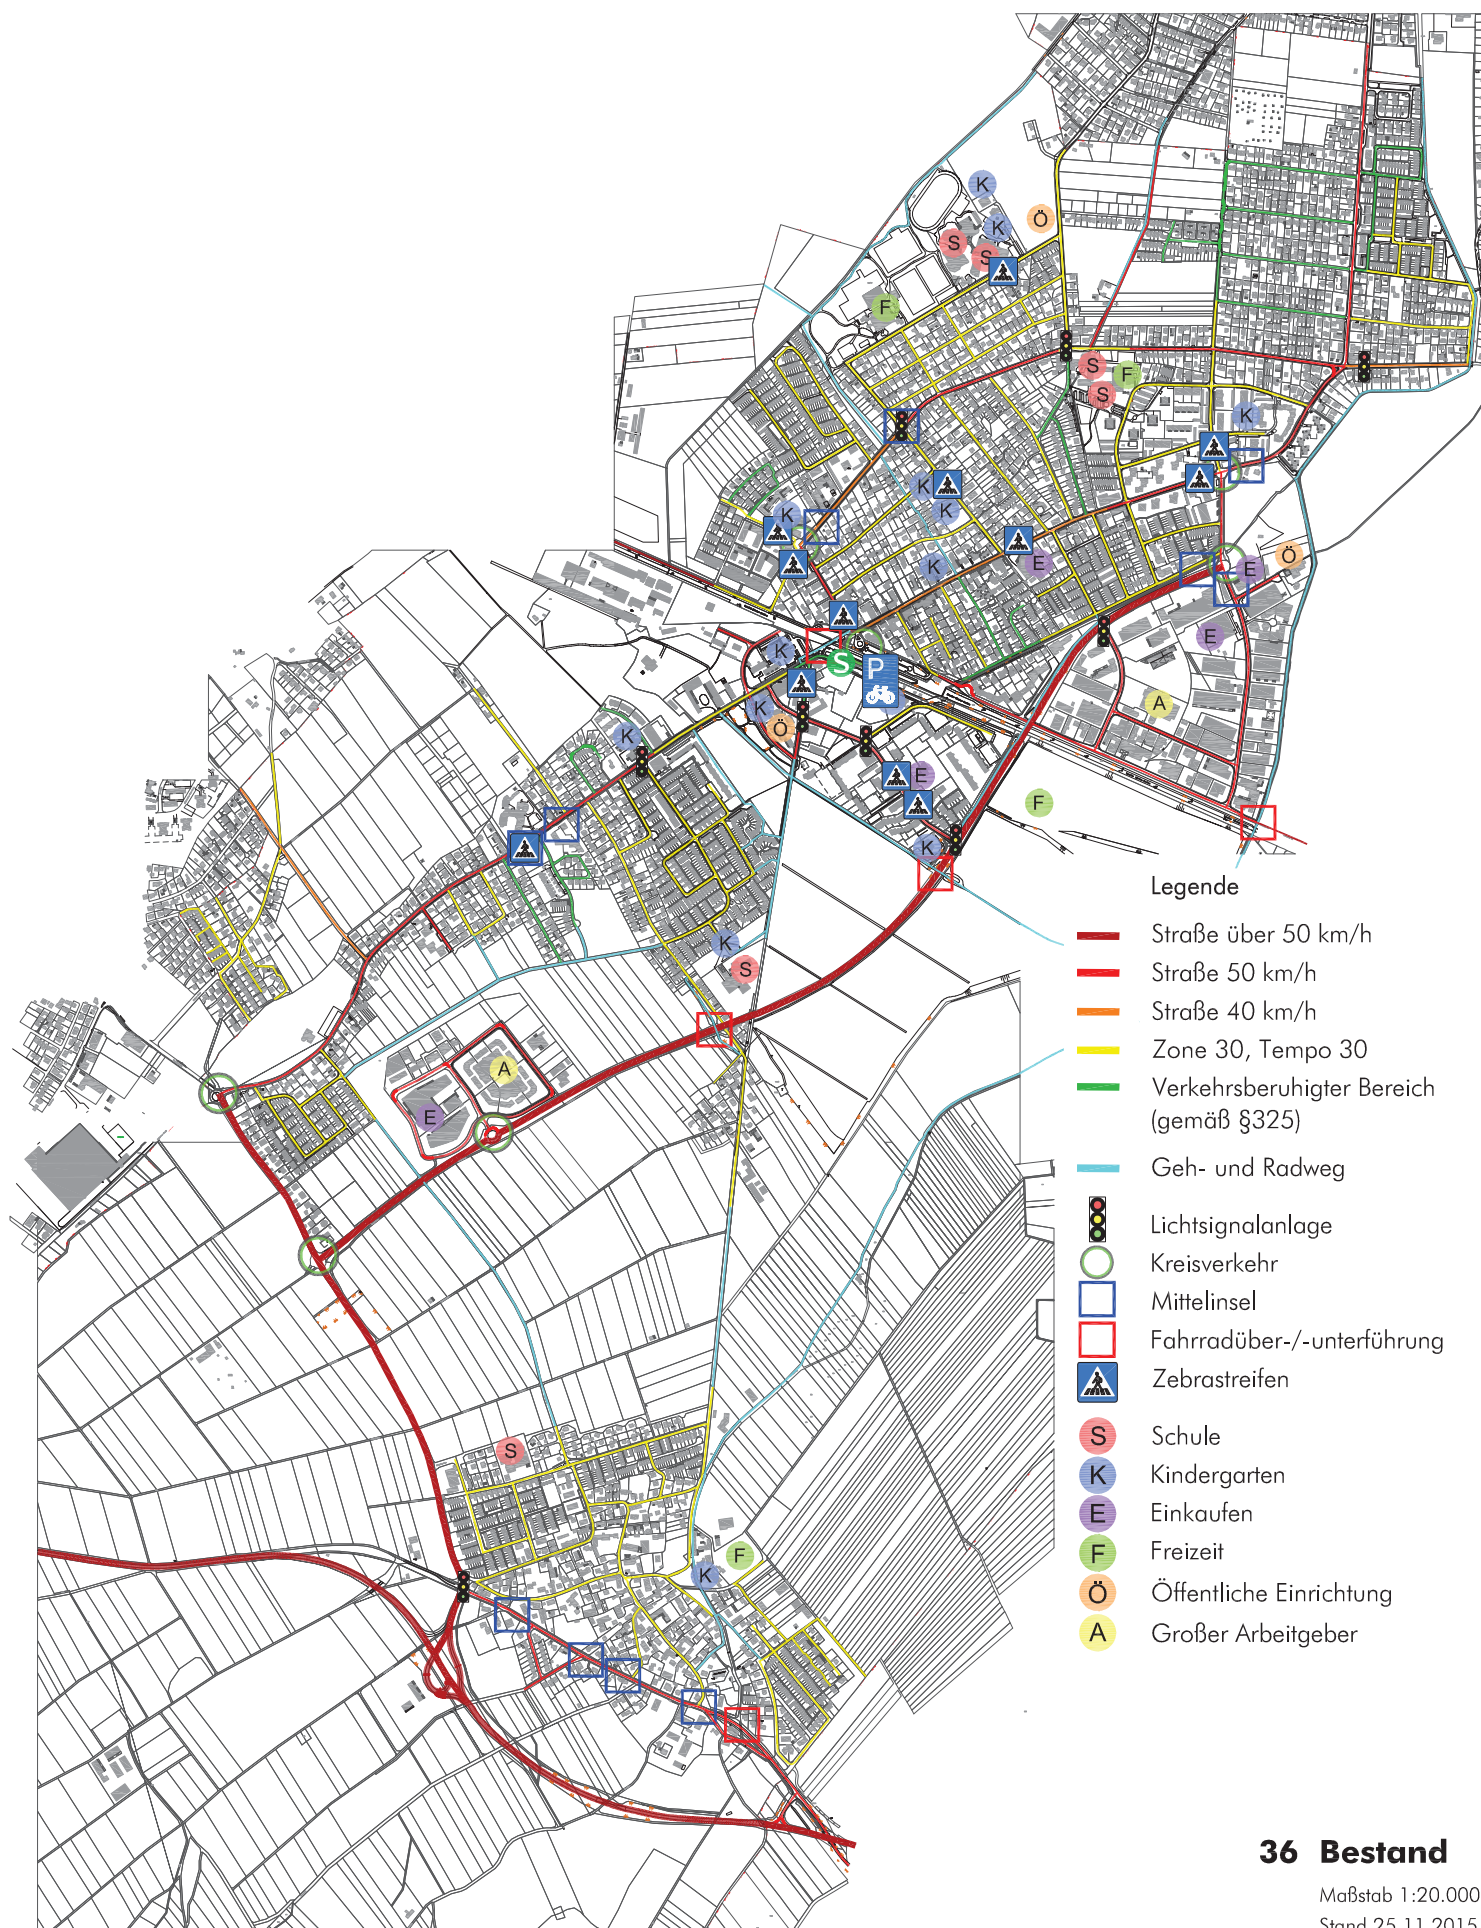
Maßstab 1:20.000  
Stand 25.11.2015

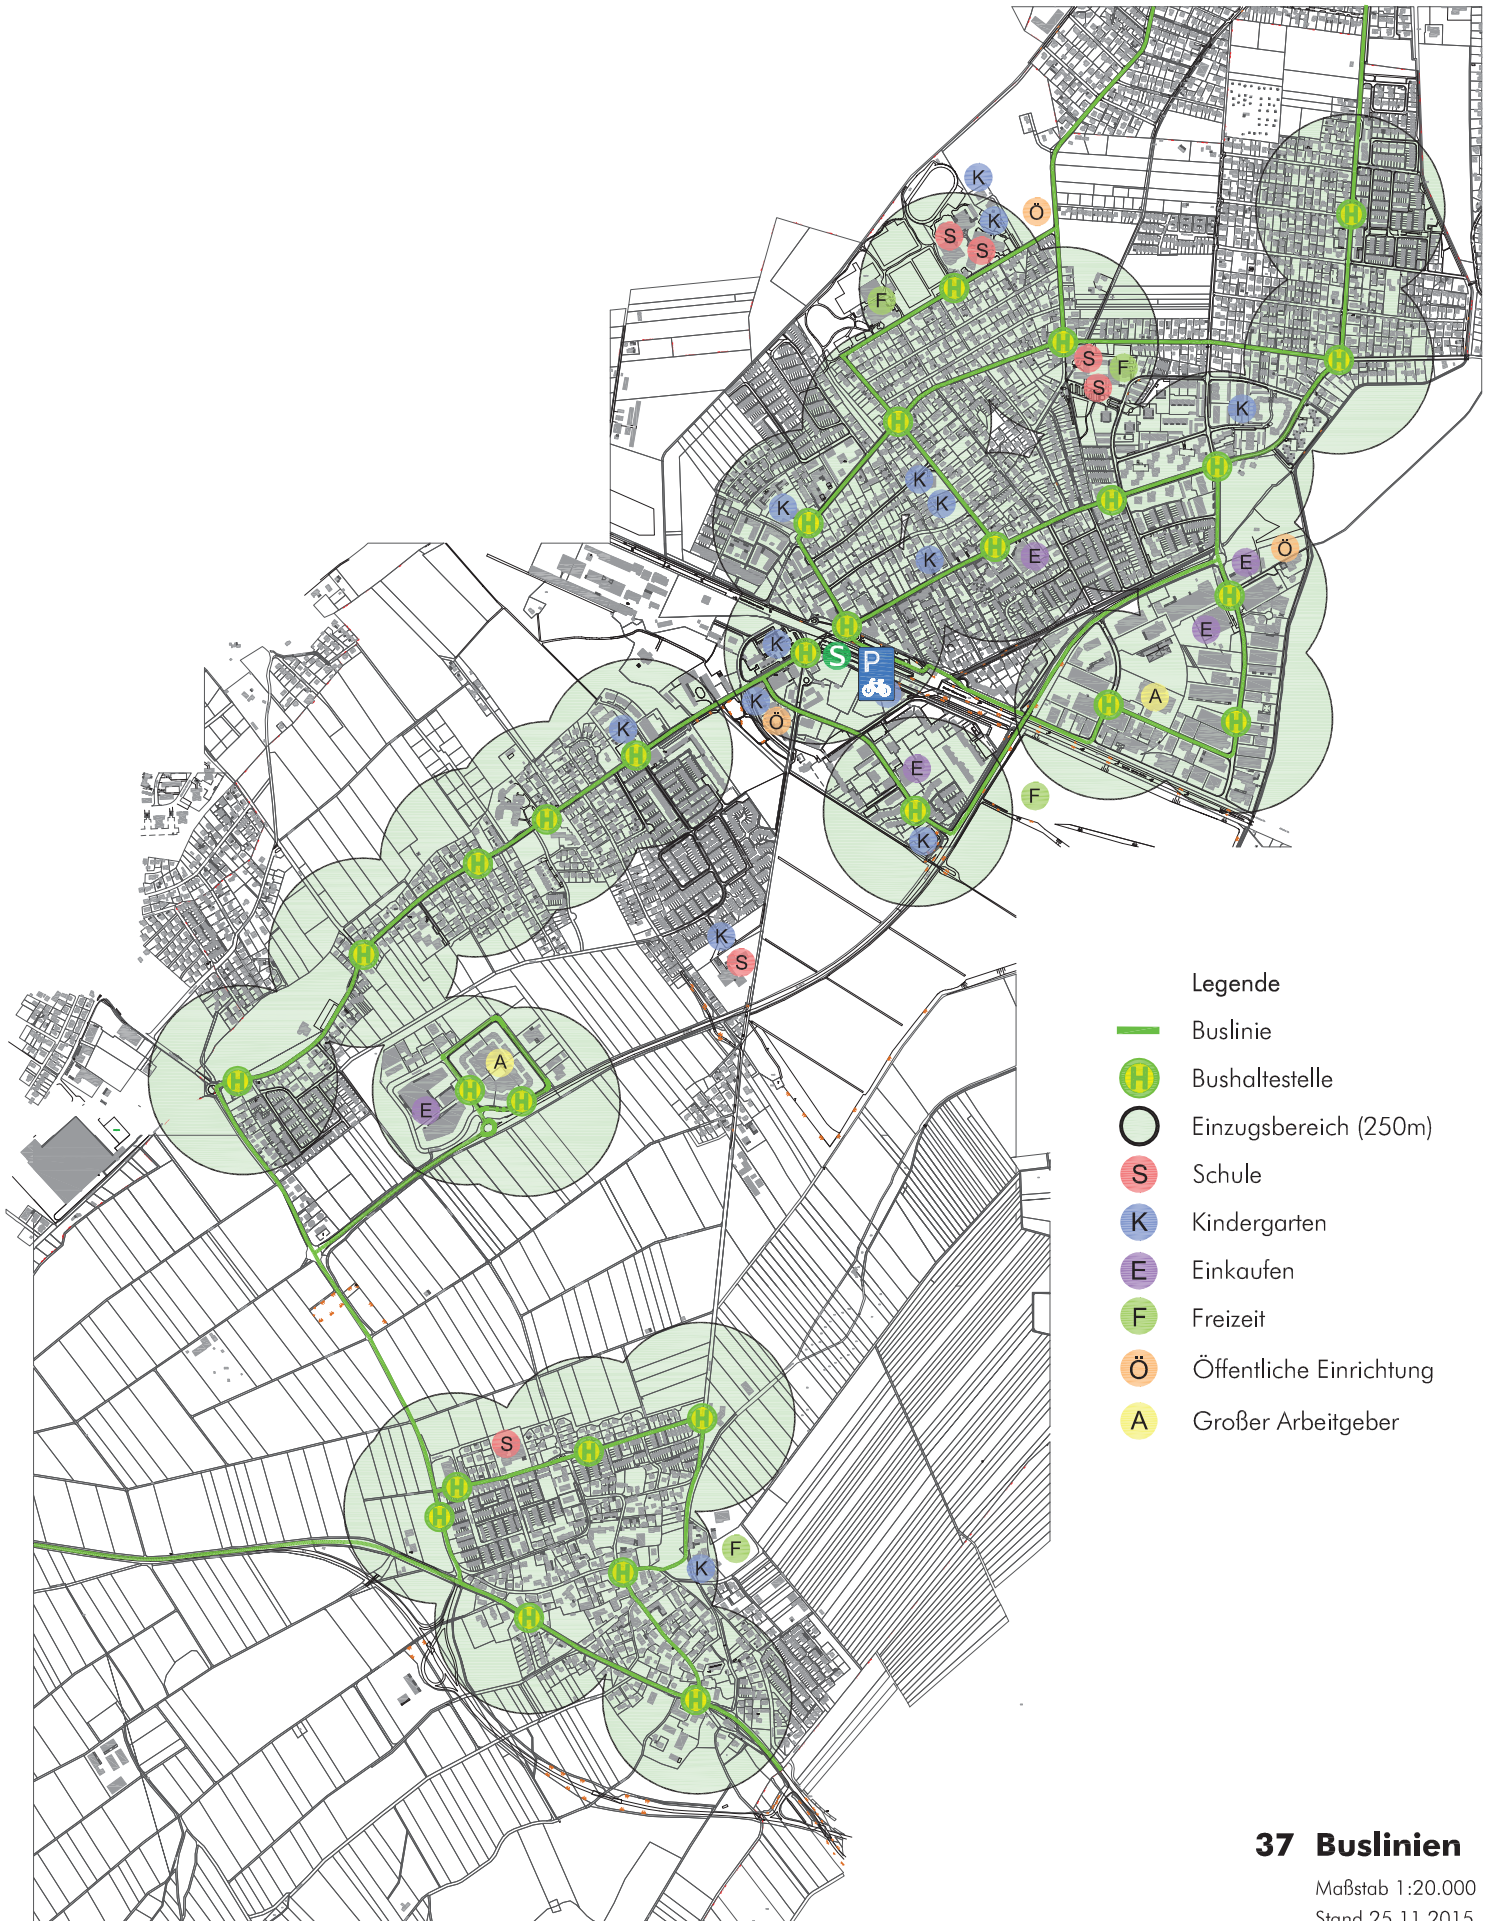
### 37 Buslinien

Maßstab 1:20.000  
Stand 25.11.2015

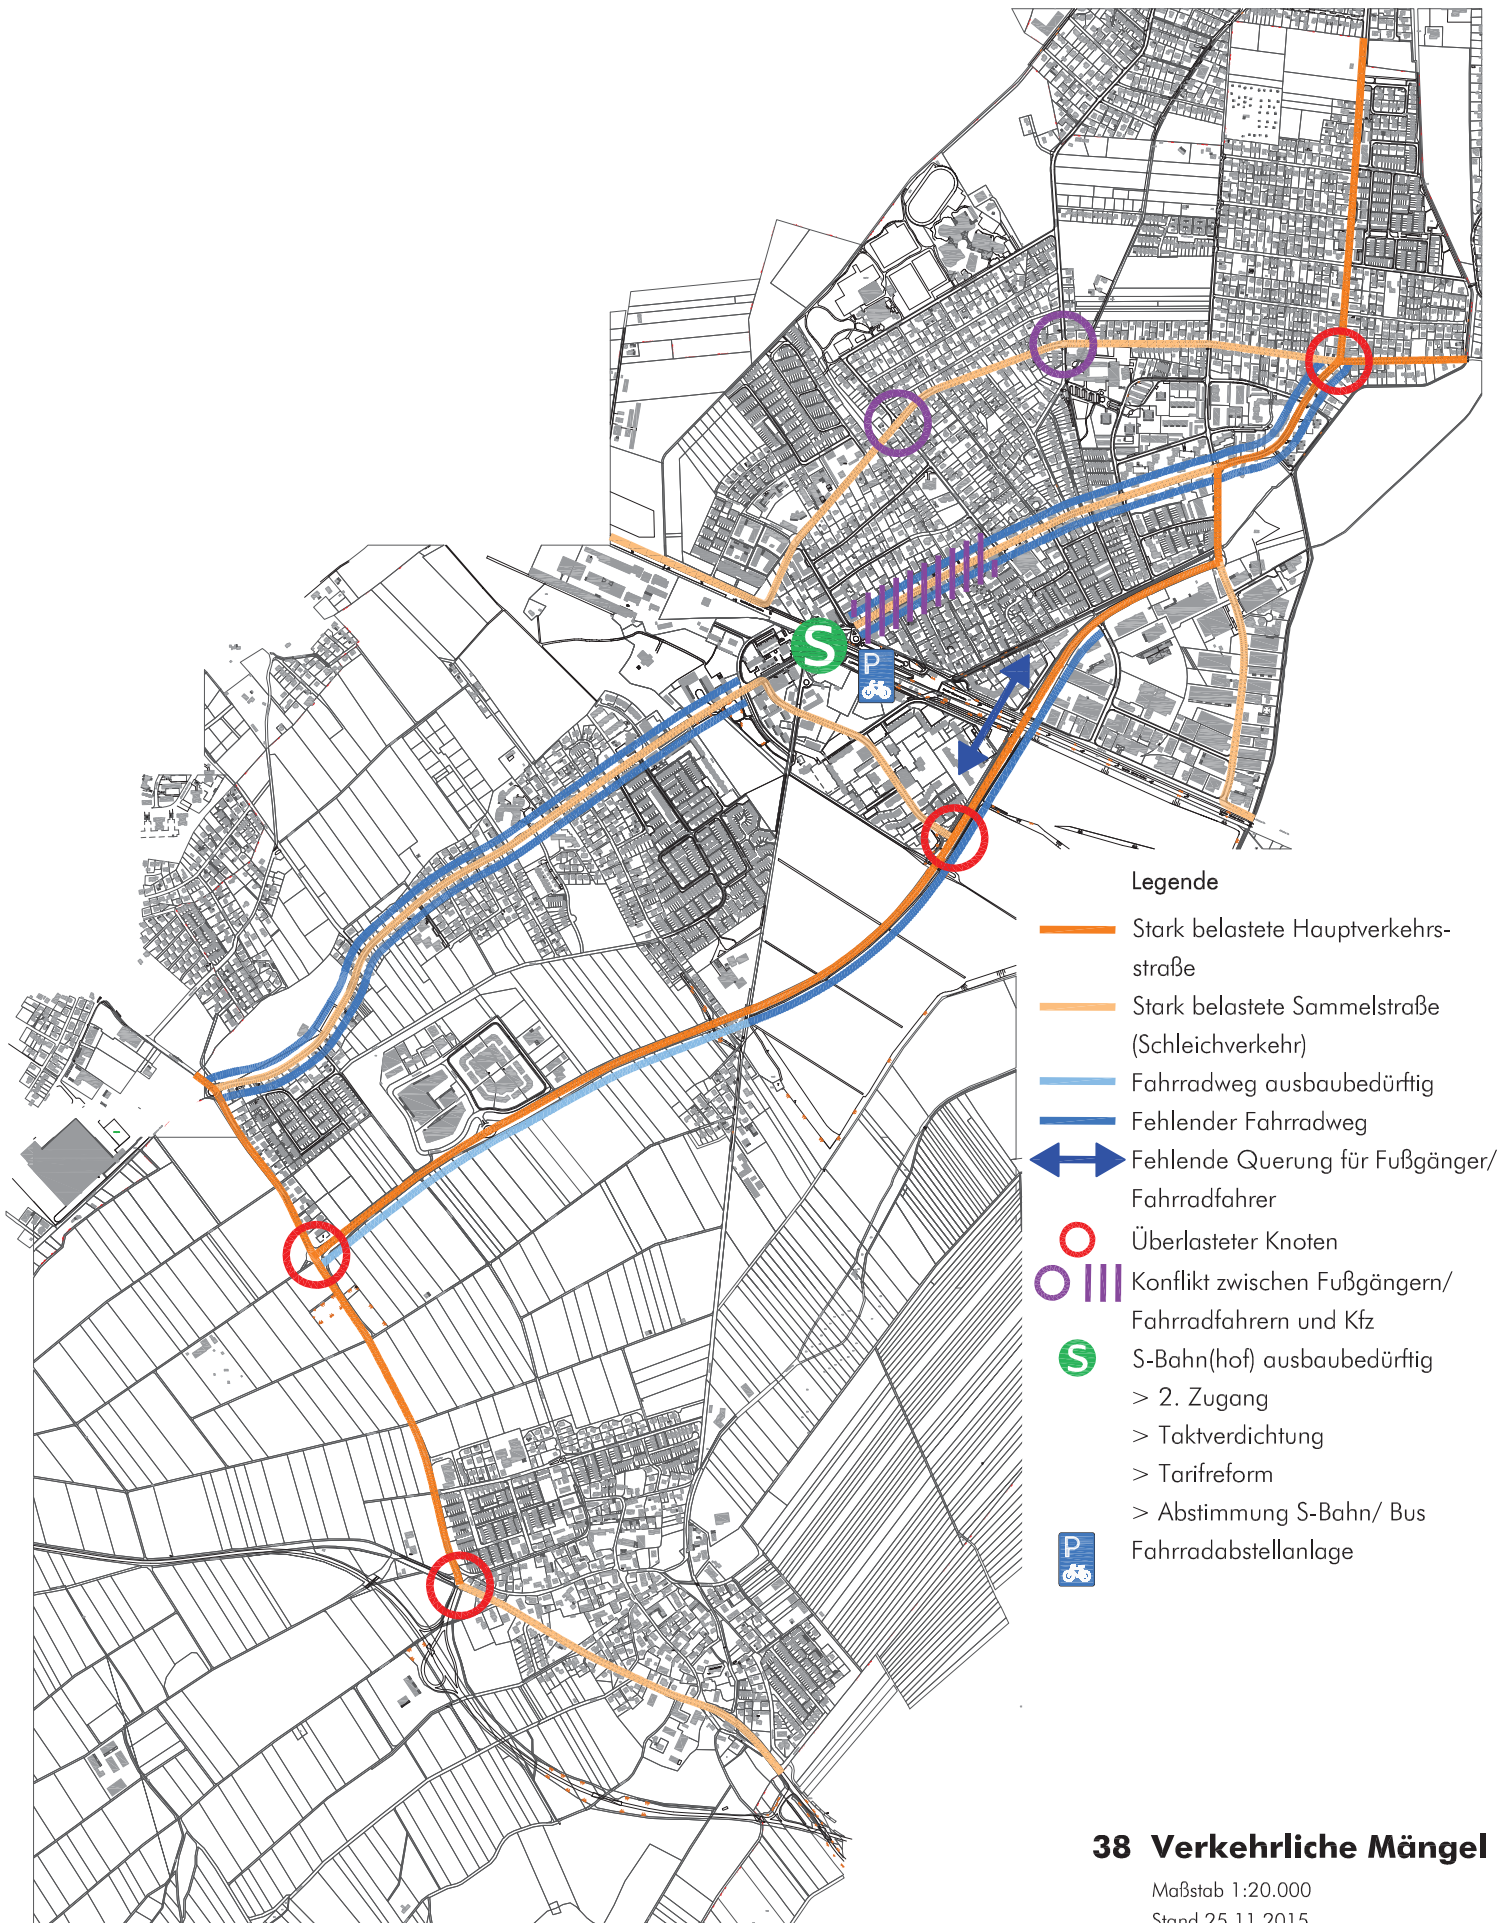
Maßstab 1:20.000

Stand 25.11.2015
